船体の生物汚損に関する研究—I

船底付着生物の調査と生物汚損防止対策の一事例

Studies on Marine Fouling of the Bottom Plates and Propeller Surface—I

A Case on Investigation of Attached Marine Organisms and a Measure for Prevention of Marine Fouling

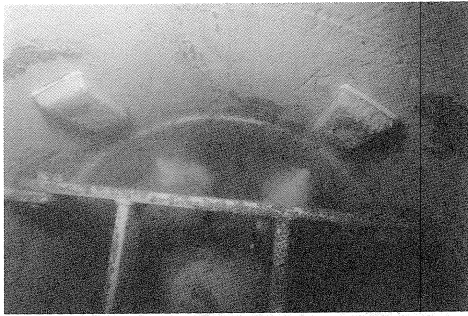
次に、銅イオンを含んだ海水がドーム内に流出する状態を明らかにするため、石灰水を流出させて撮影した。それをFig. 5(a), (b)に示す。

Fig. 5. Stream of sea water poured into the bow-thruster dome. (used limewater)

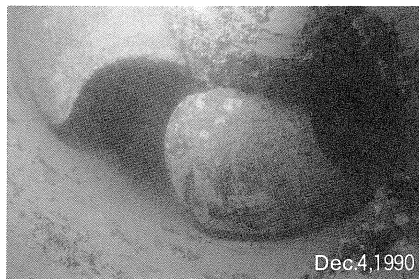
Fig.15(a)は海洋生物付着防止実験の実施前のバウスラスタ-翼の汚損生物の付着状況を示す。この図からは翼表面に多量の付着物が確認できる。(b)は実験実施直後の付着物のない翼を、また(c)は実施中で、海洋生物が一番付着し易い高温期を過ぎた翼を、(d)は実験終了前で、低温期を過ぎた時の翼を示す。この結果から実験期間中は、フジツボ類と管棲多毛類の付着が認められたが、いずれの翼の表面も汚損生物の付着はわずかであった。

Fig. 15. Effect of prevention of marine fouling.

次に、ドーム内の同じ環境の中にあつて、Fig.15(b)~(d)に示すように、バウスラスタ-翼は付着量がわずかで、Fig.10のように、バウスラスタ-ボス部に付着量が多いのは、基質の違いと回転力による剝離効果が小さいためと推定される。それはTable 2に示されるように⁷⁾、銅あるいは銅成分を含んだ基質には、生物の付着・繁殖が他の基質に比べて少ない。このことから本船のバウスラスタ-翼の材質は、ALBC3で銅の成分を含んでいるため付着し難く、ボス部の材質は、FCD40で銅の成分がないため、塗装して
